VESTIGIOS DEL PASADO EN EL ESCENARIO FÚNEBRE
DEL PARACHICO: EL PANTEÓN MUNICIPAL DE
CHIAPA DE CORZO, CHIAPAS.

UNIVERSIDAD AUTÓNOMA DE CHIAPAS
FACULTAD DE ARQUITECTURA
CAMPUS I

MAESTRÍA EN ARQUITECTURA Y URBANISMO
LÍNEA: HISTORIA Y CONSERVACIÓN
TESIS PARA OBTENER EL TÍTULO DE:
MAESTRO EN ARQUITECTURA Y URBANISMO

TOMO I

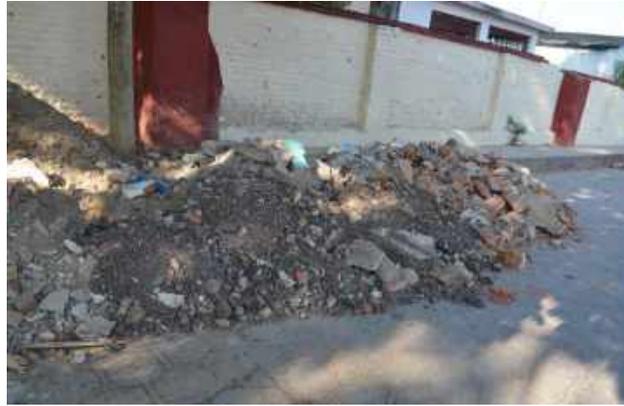
Figura 3. Restos de Tumbas [Foto] (2019). Tomado por M.J.V.N.

Desde el comienzo de esta investigación hasta la fecha de conclusión de este escrito, han existido cambios considerables en la configuración del panteón. Se han encontrado restos de monumentos que fueron sustraídos (Véase Figura 3). Diversas tumbas han sido sustituidas por nuevas y estas nuevas construcciones pueden llegar a amenazar la integridad de las antiguas construcciones.

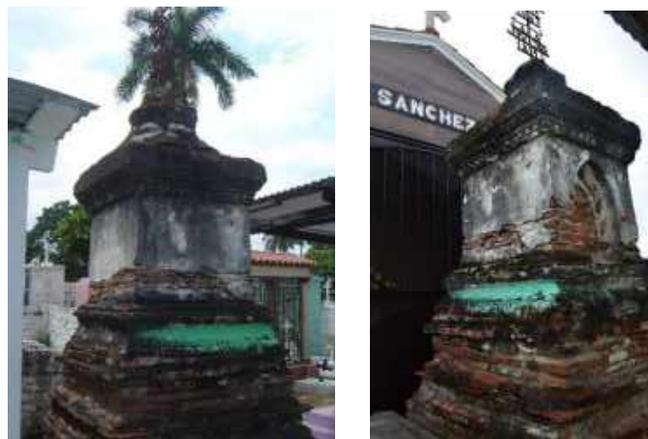
Figura 4 y 5. Antes (2018) y después (2019) [Foto] (2019). Tomado por M.J.V.N.

Un ejemplo de esto es un ejemplar cipo pedestal en la zona F que en un principio se encontraba con espacio suficiente a su alrededor para ser observado y se integraba al **contexto edificado**. En fechas recientes (2019) una capilla fue construida en su parte posterior (Ver Figuras 4 y 5), ahora este cipo obstaculiza la entrada y es complicado la realización de un levantamiento fotográfico del monumento.

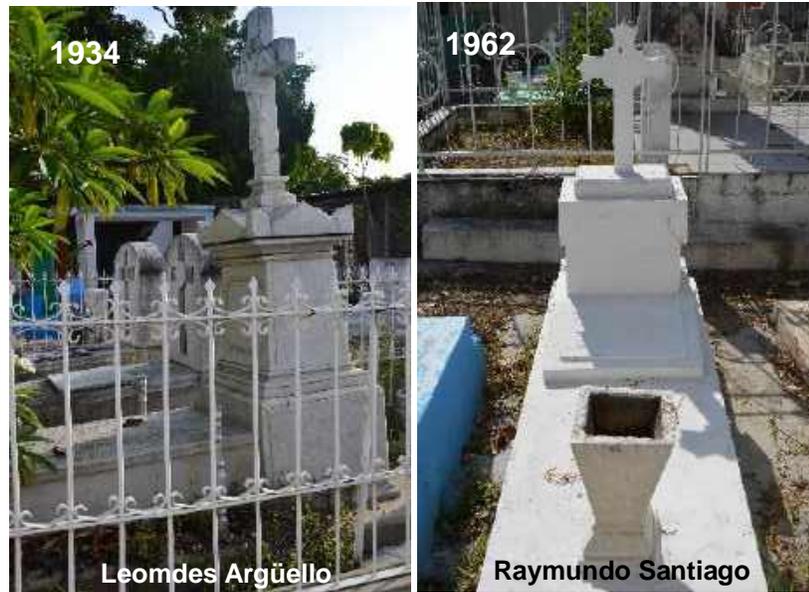
Figura 7. Relación de derivación en el Panteón Municipal de Chiapa de Corzo, tumba sencilla con cabecera tipo cipo pilastra. [Foto] (2018). Tomado por M.J.V.N.

donde realiza una clasificación por tipología compositiva, estilística e iconografía que en conjunto con el año de defunción (tomándolo como creación del monumento). Y con estos rasgos se lleve a cabo una caracterización en tipos, donde se apreciarán las relaciones enunciadas por Valdivia y Caniggia. La evolución de la arquitectura funeraria a través de la forma, donde se puede apreciar la conjunción de las obras pasadas, presentes y posible **integración** de futuras.

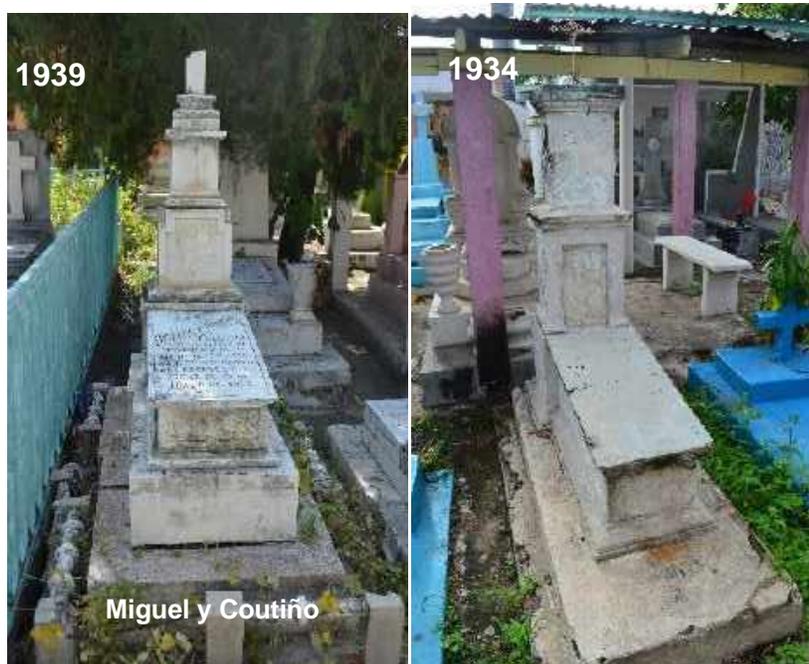
Figura 8. Relación de copresencia, en el Panteón Municipal de Chiapa de Corzo, tumba escalonada con cabecera tipo cipo pedestal. [Foto] (2018). Tomado por M.J.V.N.

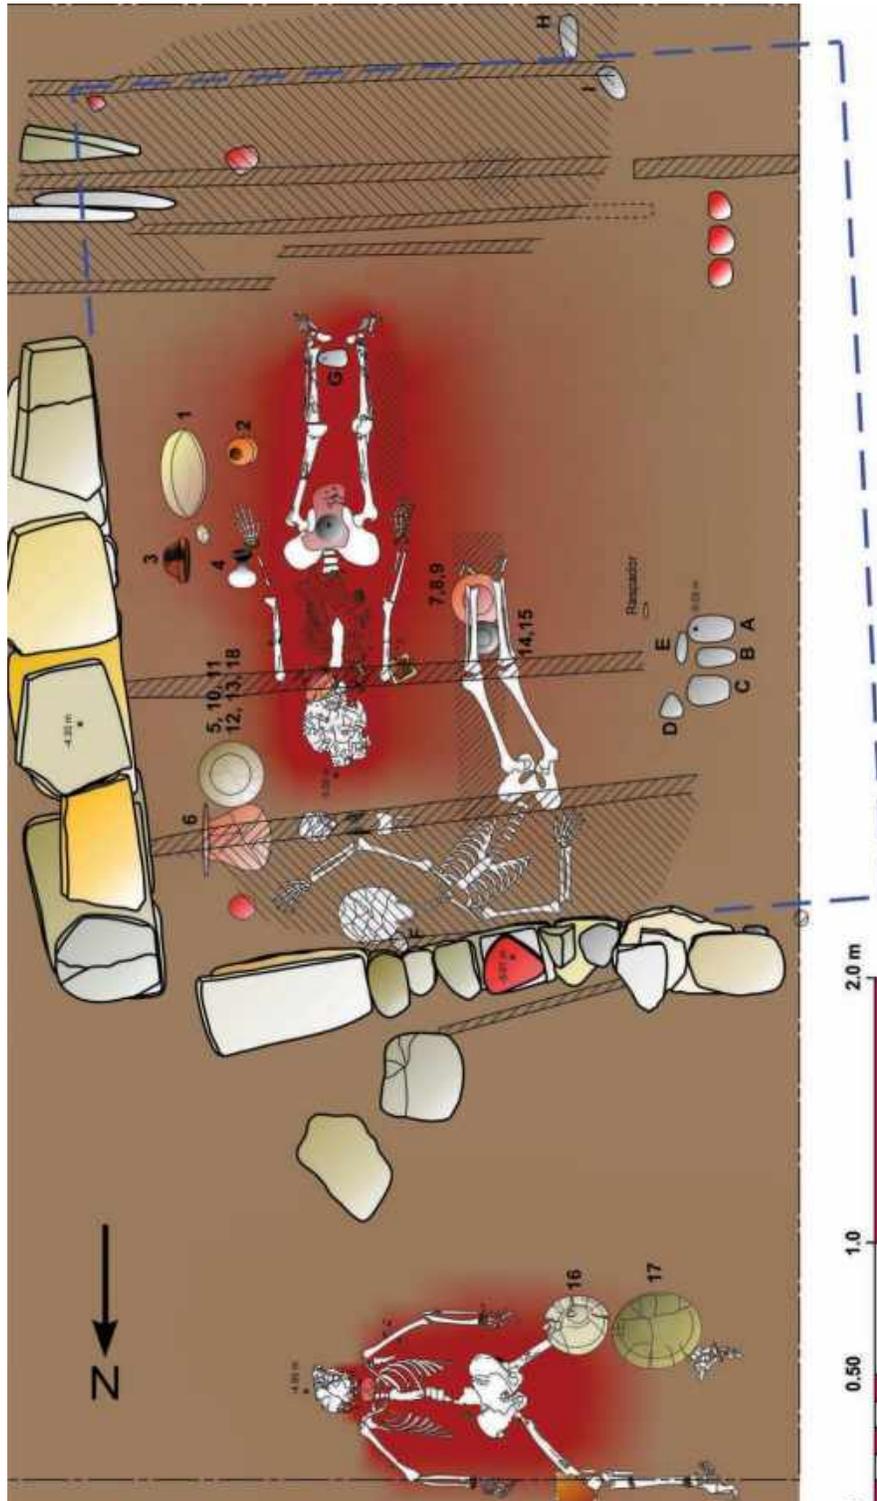
Figura 49. Tumba 1-Montículo 11 [Imagen] [2016]. Tomado de Bachand (2012)

1) Tumba 1-Montículo 11

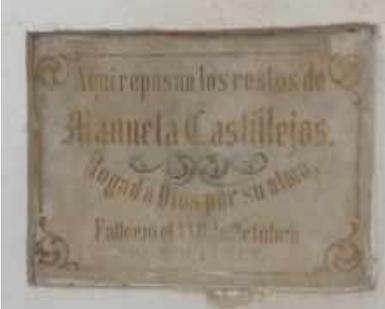
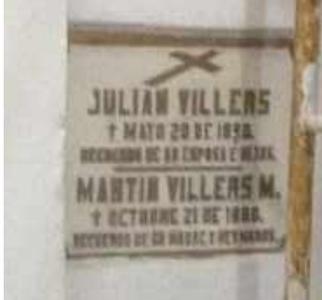
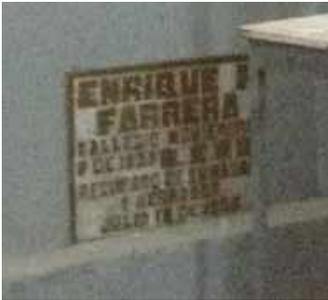
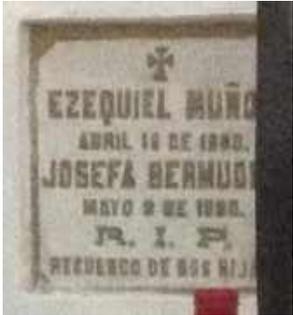
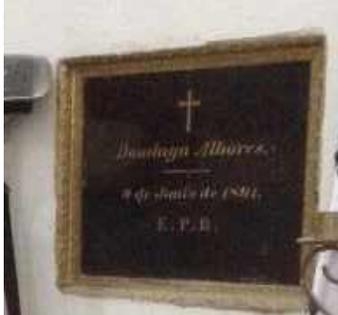
Figura 53. Placas funerarias dentro del templo [Tabla] [2018]. Elaborada por M.J.V.N.

Fue costumbre el emplear nichos en muros o sepulturas a lo largo de la nave, en Santo Domingo se utilizaron placas funerarias hechas de laja, mármol y madera para conmemorar al difunto y evitar el anonimato. De acuerdo a lo hallado en el sitio, la capilla construida a finales del siglo XVI del lado septentrional es la que contiene un mayor número de placas provenientes de 1880-1890, de igual modo, el recubrimiento desprendido de los muros de esta capilla (debido al terremoto ocurrido en 2018) dejó ver huecos que infieren haber sido utilizados de osarios anónimos, están cubiertos por placas de laja y repello.

Las demás placas corresponden a principios del siglo XIX, se localizaron en uno de los muros de la capilla del octavo tramo, otra en el **fuste** de la columna que enmarca la entrada de la capilla **septentrional** contigua al **ábside** y dos más en la capilla o brazo **meridional** del transepto. Dentro de las capillas del siglo XIX no se encontraron sepulturas visibles, no obstante, el residente de obra, Nestor Granados Saavedra, señaló que, en los trabajos realizados al inmueble, se detectó partes huecas en el firme de la capilla meridional contigua al brazo del **crucero**, por lo que en el existen enterramientos anónimos.

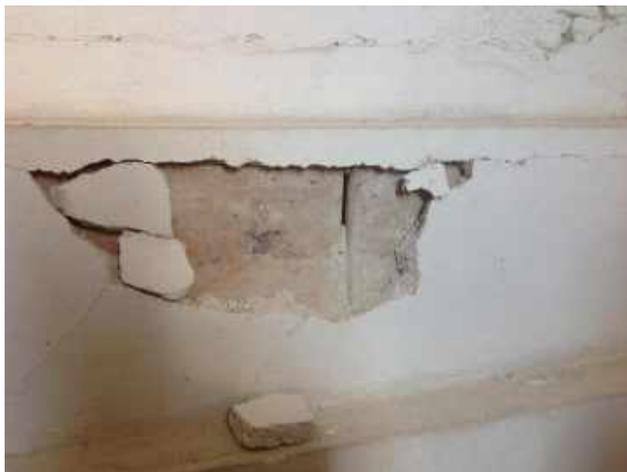
Figura 54. Hueco en muro para osamenta [Foto] [2018]. Tomada por M.J.V.N.

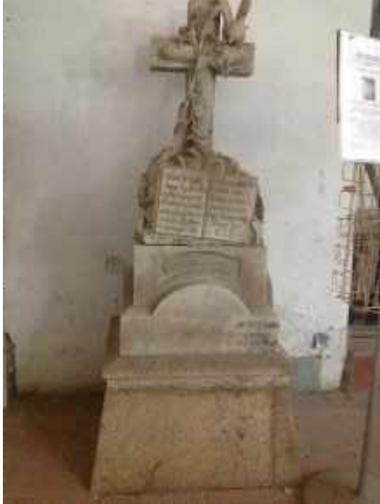
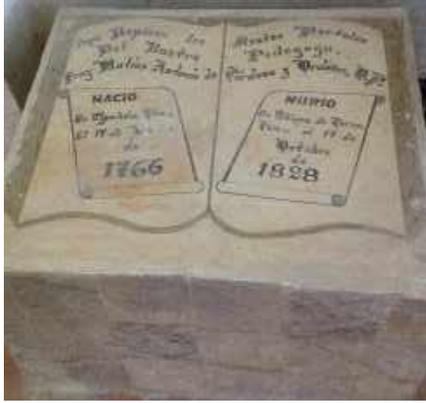
Figura 56. Cipos pedestal [Foto] [2018]. Tomada por M.J.V.N.

Como se mencionó se localizaron dos monumentos en forma de cipo pedestal (No. 9 y 10 en el plano), pertenecientes a Fray Víctor María Flores y Fray Matías A. de Córdova la fecha de su deceso es 1809 y 1828 respectivamente, lamentablemente del monumento original sólo se conserva la basa o pedestal (Figura 46). Puesto que en la escultura de Fray Víctor se perciben dos materiales diferentes; **granito** para el pedestal y **mármol** para la escultura, además esta última cuenta con una segunda fecha y nombre “Ángel María Castillejos 1908” que también es conmemorado con el mismo elemento funerario.

Del cipo correspondiente a Fray Matías sólo cuenta con un pedestal hecho con piezas de laja, en la cara superior está dibujado un libro donde se lee el nombre y fecha en el que nació y murió. Si existió anteriormente alguna escultura que rematara el elemento, de esta no se encuentra vestigio alguno.

<p>Fray Víctor María Flores</p> <p>Nació en Chiapa de Corzo. Realizó estudios de medicina, sicología y literatura; catedrático de filosofía y teología. Enseñó a leer y escribir la lengua castellana a niños indígenas (pág. 49).</p> <p>Iconografía</p> <p>Presenta una cruz latina, sobre esta otra cruz conformada por frutos del olivo, la madera de este árbol era empleada en cruces que portaban personajes bíblicos importantes, como símbolo de paz reconciliación o victoria, pues también se utilizaba para la creación de coronas. A un costado de la cruz una paloma que representa al Espíritu Santo, relacionado con el espíritu o alma que se eleva y trasciende a otra vida. Al otro lado en diagonal unos lirios símbolo por excelencia de la Virgen María, representa pureza, virtud, inocencia, santidad, etc. debajo sobre una roca un libro abierto, es el libro de la vida donde se recopilan todas las acciones buenas y malas en vida, en el aparece escrito el epitafio del yacente.</p>

<p>Fray Matías Antonio de Córdova y Ordoñez</p> <p>Fraile dominico que elaboró un método para enseñar a leer y escribir a los indios, que fue declarado texto oficial para las escuelas. Escribió sobre filosofía, teología, literatura y pedagogía. Francisco Orozco Jiménez reconoció su mérito indiscutible de haber sido el primero que, en la patria mexicana, introdujo el sistema fonético de lectura. Fue promotor de la independencia de Chiapas (inafed, 2018).</p>

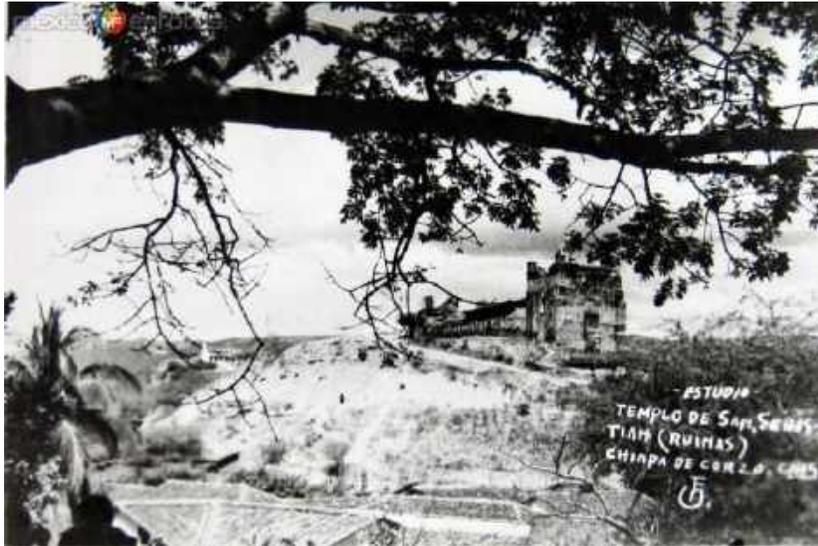
Figura 60. Perspectiva de San Sebastián [Imagen] [1945]. Tomado del archivo fotográfico de Vicente Guerrero Juárez

Este templo de rasgos mudéjares, que previo a lo que se observa en la actualidad fue capilla abierta, está ubicado en la colina Independencia, fue construida de abobe, ladrillo y recubrimiento de estuco, con el objetivo de satisfacer las necesidades eclesiásticas de los habitantes de Chiapa, con el objetivo de ser “la iglesia parroquial oficial de los indios”. No se tiene una fecha exacta de su construcción ya que se carece de fuentes históricas del surgimiento y uso del inmueble, no obstante, debido a sus características tan semejantes a Santo Domingo y a su planta de tipo basilical, Artigas (1997, pág. 81) declara que fue erigida a mediados del siglo XVI.

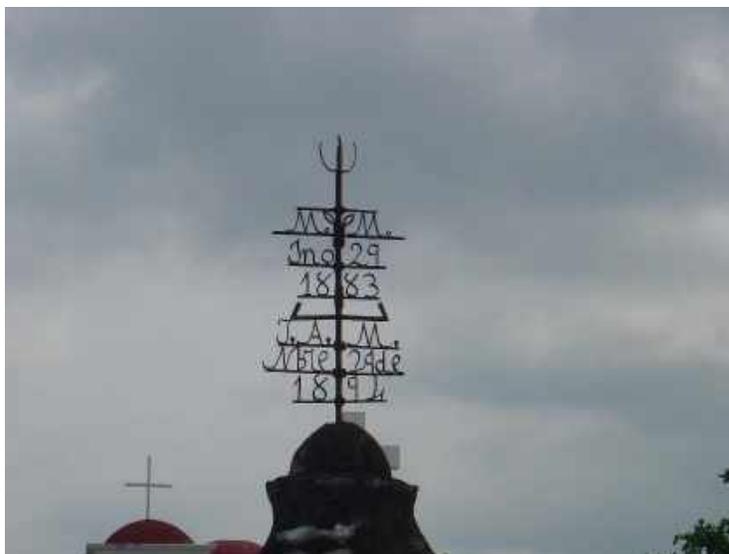
Figura 62. Fecha de la Tumba más antigua dentro del Panteón
[Foto] [2017]. Tomada por M.J.V.N.

Si se toma en cuenta lo anterior y la tumba más antigua encontrada en el área del Panteón Municipal de fecha 29 de noviembre de 1894, se puede inferir que se dispuso este nuevo equipamiento entre 1880-1890.

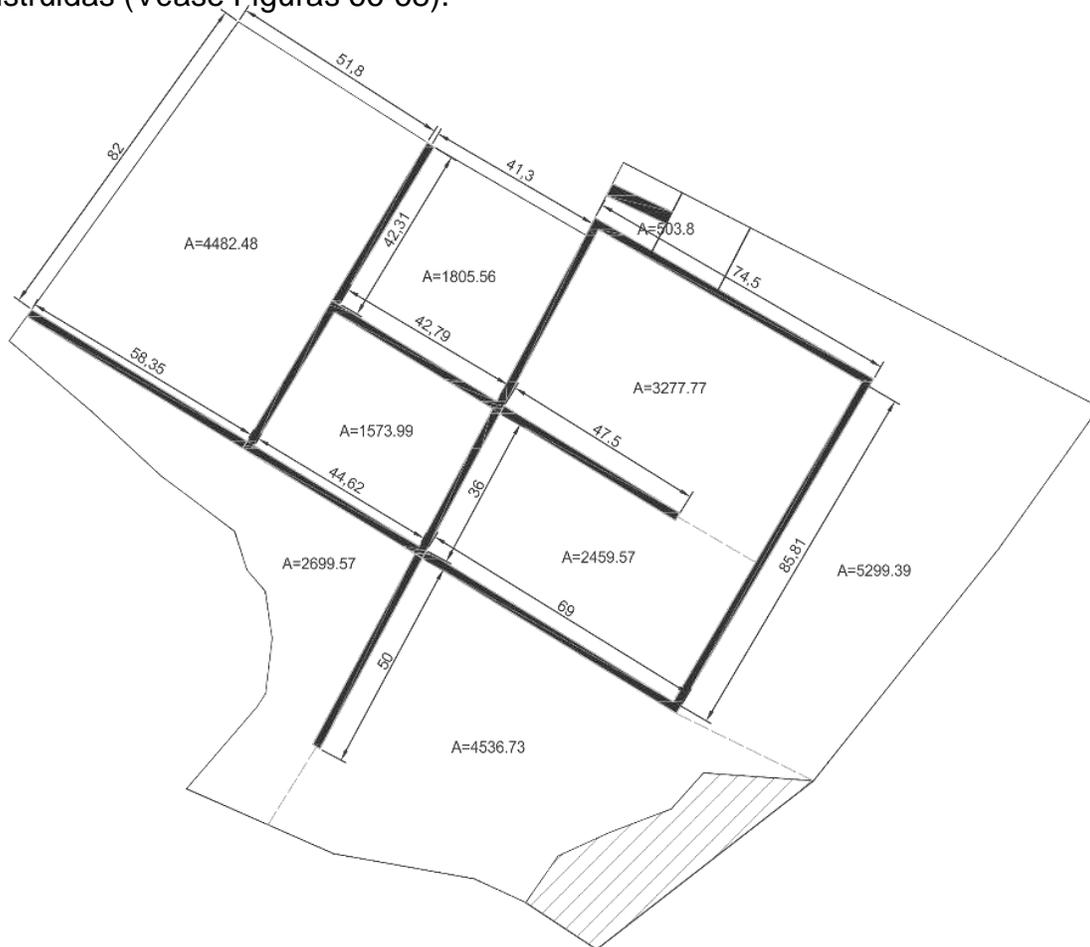
Figuras 66. Levantamiento del panteón. [Imagen] [2018]. Elaborado por M.J.V.N.

Se llevó a cabo un registro de los inmuebles funerarios emplazados en la superficie del Panteón Municipal de Chiapa de Corzo con la finalidad de determinar la zona de donde se localizan los monumentos más antiguos, para seleccionarla como área de estudio. Para ello se tuvo que dividir el panteón en 9 zonas, esto a partir de las vialidades que sectorizaban el predio, algunas de las cuales fueron trazadas siguiendo las vialidades vehiculares que rodean el panteón (siguiendo la retícula de damero). No obstante, hacia el sur y este se cortan pues en corresponden a los límites de la urbanización donde ya no existe un trazado, sino parcelas baldías (Ver Anexo, pág. 466-467). Para este estudio, se siguió la línea y dirección de las sendas construidas (Véase Figuras 66-68).

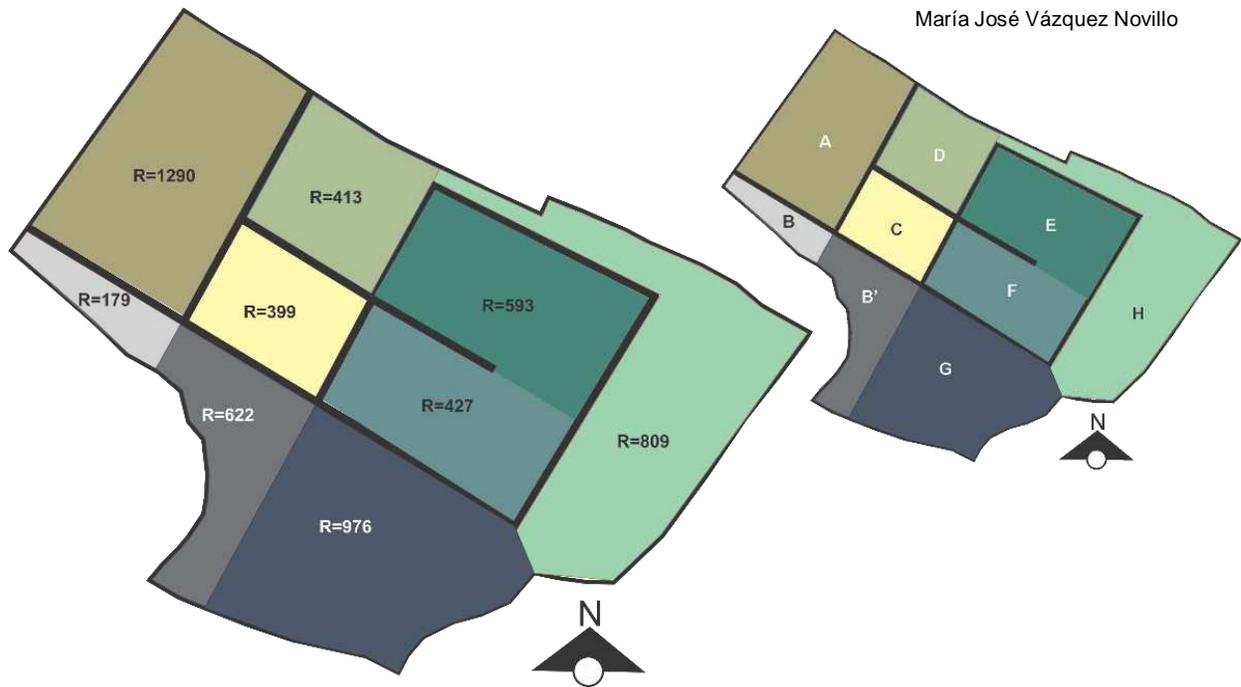
Figuras 67. Levantamiento del panteón. [Imagen] [2018]. Elaborado por M.J.V.N.

Con este levantamiento se pudo constatar la existencia de 5,708 inmuebles funerarios en 26, 135.06 m² de superficie construida (sin contar el área en desuso). Estos fueron clasificados tomando en cuenta el año de defunción escrito en el epitafio. Se partió en sentido de norponiente a suroriente con las zonas que estaban enmarcadas por vías visibles (andadores).

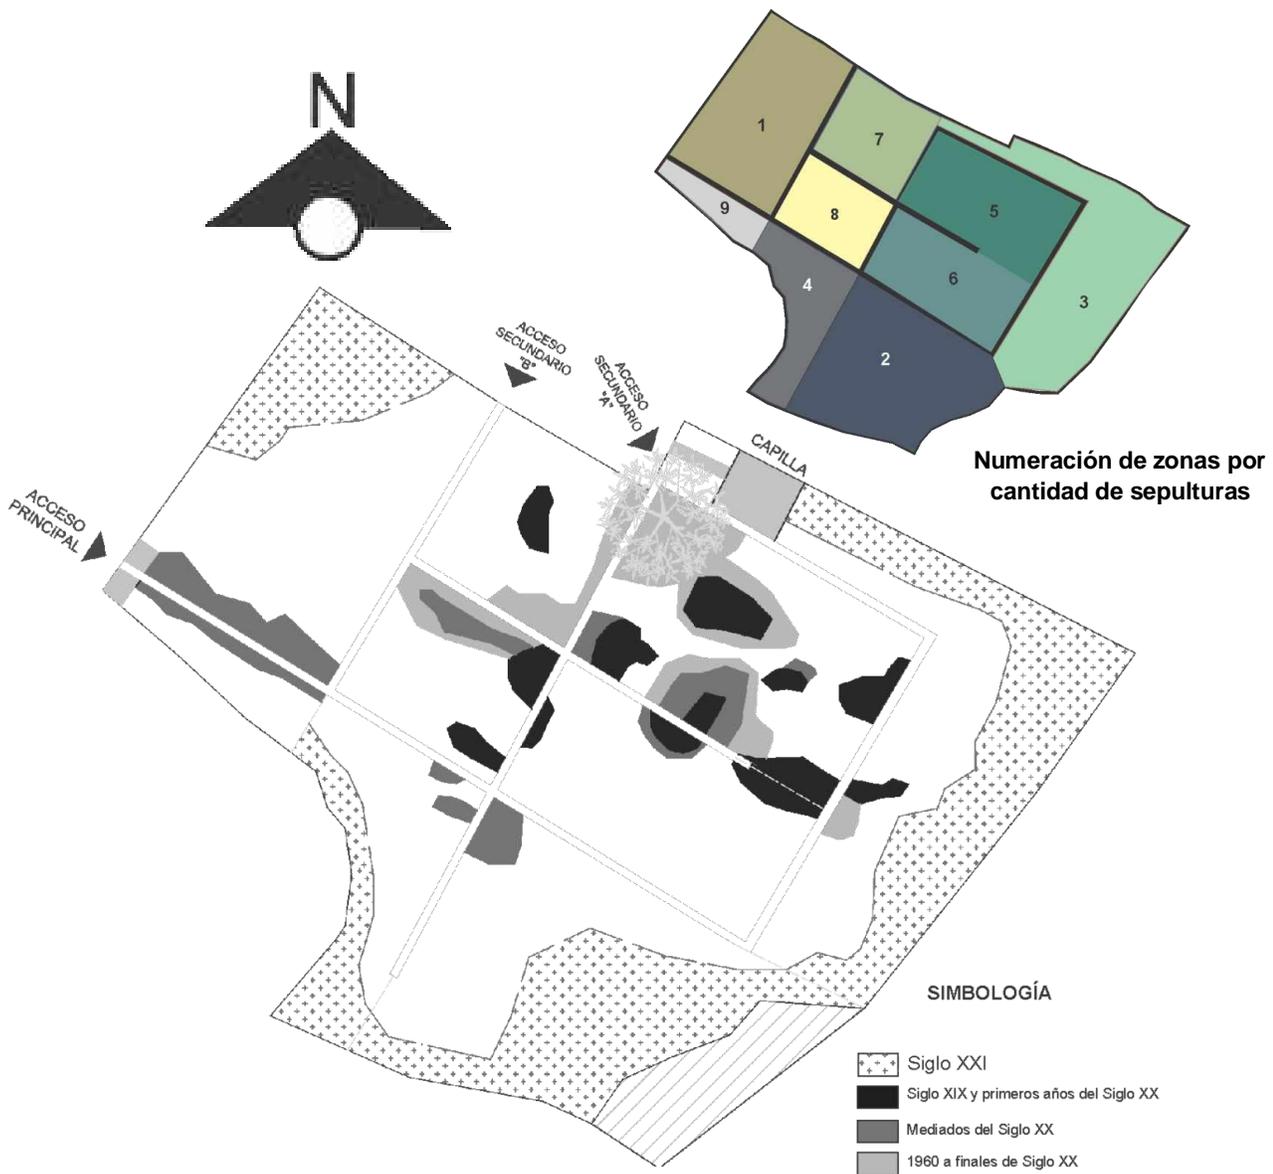
Figura 68. Contraste entre áreas con mayor número de inmuebles y sepulturas antiguas. [Imagen] [2018]. Elaborado por M.J.V.N.

ocupadas con sepulturas de principios de siglo, conservando hasta hoy en día parte de estas en sus núcleos.

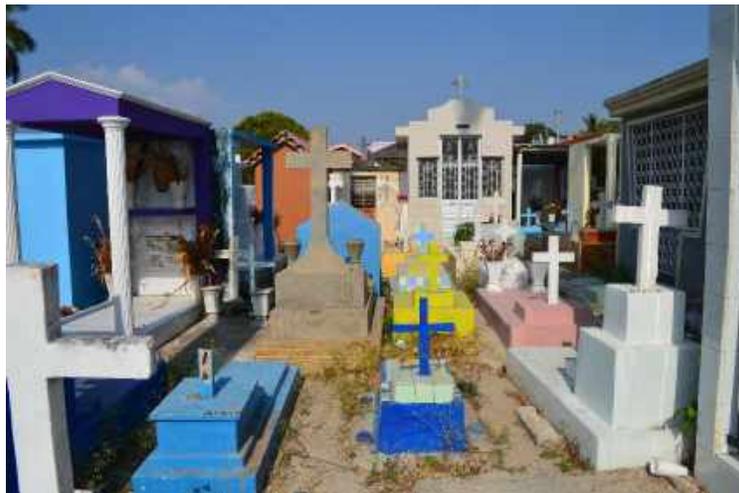
Figura 78. Sepulturas en la zona A. [Foto] [2019]. Elaborado por M.J.V.N.

De las tres zonas anteriores, la más caótica es la “A” en donde se emplazan la mayor cantidad de ejemplares fúnebres de tipo horizontal: tumba sencilla con cabecera tipo nicho (para veladoras, flores, ofrendas, etc.) y tumba sencilla con cruz hecha de tabique, muchas están deshechas, cubiertas por la maleza y la mayoría se no cuenta con fecha legible.

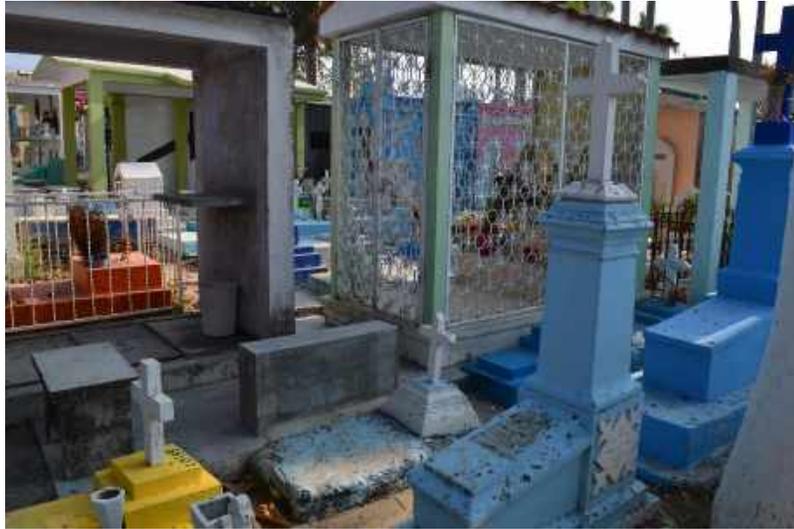
Figura 79. Sepulturas en la zona B y C. [Foto] [2019]. Elaborado por M.J.V.N.

En cuanto a las zonas C y D debido a los porcentajes de los inmuebles se les podría denominar “zonas de transición” donde predominan las sepulturas de 1970-1989, se localiza una cantidad considerable de tumbas de este siglo y existen ejemplares de 1900-1939 que son 39 y 18 respectivamente pero su estado de conservación no es tan bueno como en las zonas colindantes E y F. Algunos pertenecientes al periodo de la Revolución Mexicana (1910-1924) son tumbas (horizontales) escalonadas con cabecera tipo cipo pedestal, ornamentación floral y elementos verticales tipo cipo pilastra hechos con tabique, coronados por adornos metálicos (cruces, estrellas de David, etc.), estos últimos modelos han perdido partes constitutivas y su repello.

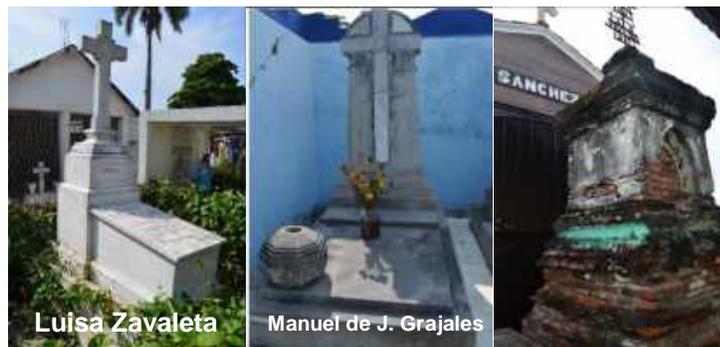
Figura 86. Monumentos históricos. [Fotos] [2019]. Tomado por M.J.V.N.

Cualquier inmueble construido en el siglo XIX, en el área estudiada se localizaron tres: E001, E002 y H003.

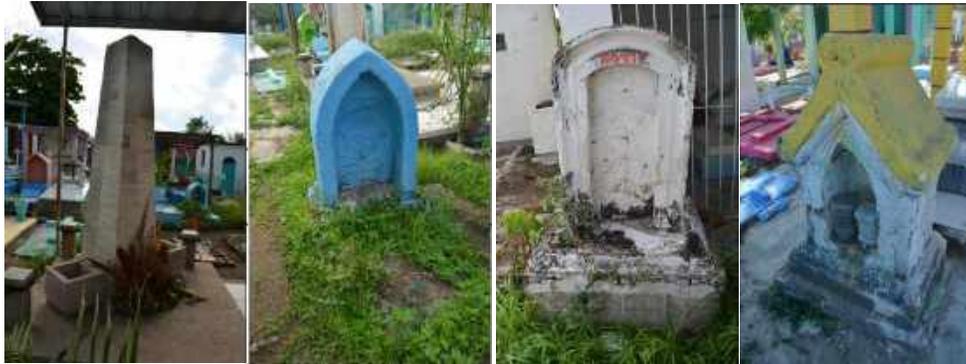
Figura 91. Ejemplares únicos. [Foto] [2019]. Tomado por M.J.V.N.

Ejemplificando los monumentos fúnebres clásicos. No se halló ningún del tipo cipo pilastra ya que todos presentaron una base cuadrada. Como ejemplares únicos se encontró (Ver Figura 91) un obelisco y tres nichos; uno **ojival**, otro en forma de

arco **escarzano** con **arquivoltas** y un último que presenta un remate inclinado a dos aguas con una **sustracción** en forma de arco ojival.

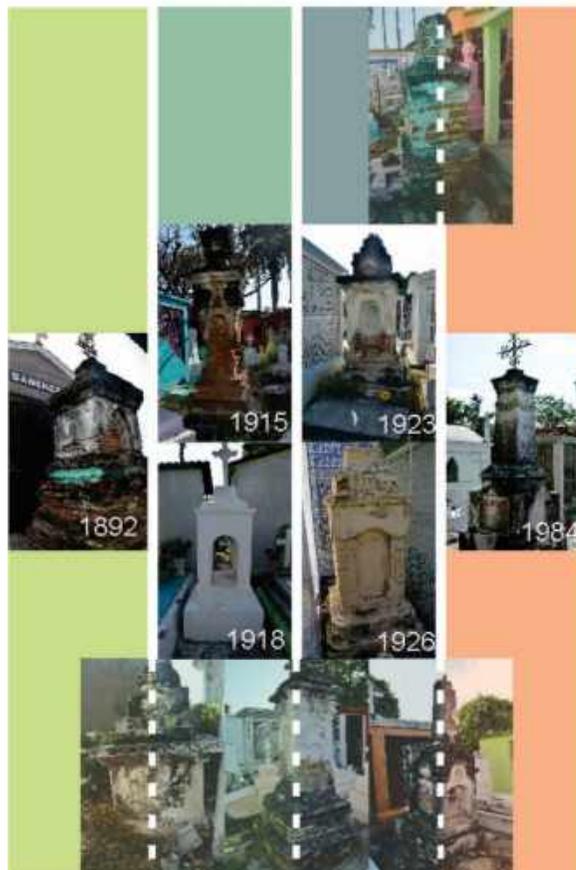
Figura 92. Evolución cipo pedestal. [Imagen] [2019]. Elaborado por M.J.V.N.

Debido al mal estado de cada cipo pedestal, sólo se pudieron datar seis, pero a partir de estos, se elaboró una secuencia de cómo evolucionó el tipo. Por ello primero carecía de una columna superior, fue hasta 1920 que se integró esta, y a principios de 1980 se construyó el último cipo pedestal, desapareciendo en años posteriores. Cada uno construido con tabique y mortero.

S. XIX 10's 20's 80's

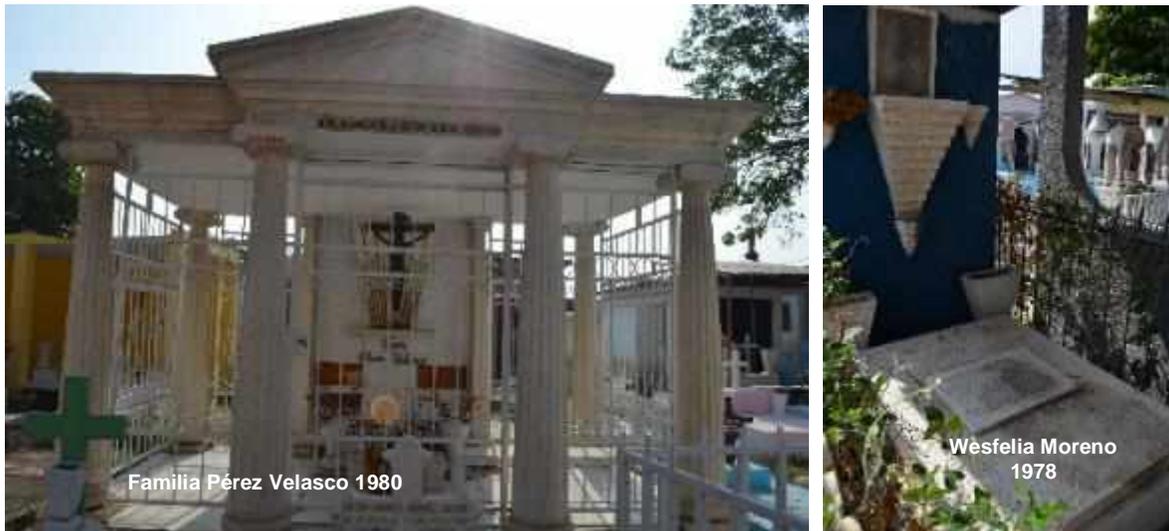
Figura 96. Otros elementos espaciales. [Imagen] [2019]. Elaborado por M.J.V.N.

Un total de cincuenta elementos espaciales, entre ellos un mausoleo³¹ y ocho tumbas sencillas desplantadas sobre una estructura de concreto; dos columnas frontales y un muro posterior que sostiene una losa (Véase Figura 96).

³¹Denominado así pues su estilo es posmoderno y emplea elementos neoclásicos. Asemejando un edificio clásico porticado con un frontón triangular.

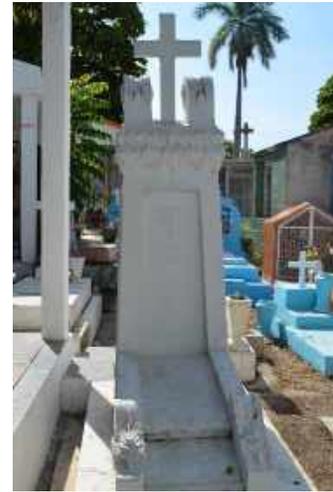
Figura 98. Trono, Dominga Sánchez, 1936. [Foto] [2019]. Tomado por M.J.V.N.

ejemplar simula un **trono**, en consecuencia, a que su elemento horizontal y vertical están unidos dando forma a la escultura.

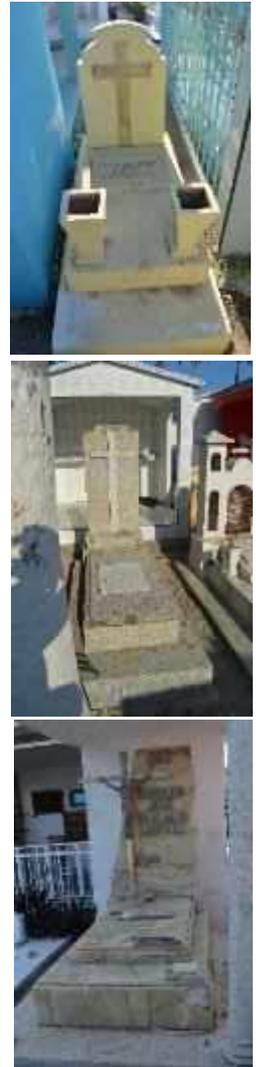
Figura 100. Evolución de la tumba con estela. [Imagen] [2019]. Elaborado por M.J.V.N.

En los años cincuenta las estelas se aprecian con un diseño más creativo y con composiciones que le dan una mayor verticalidad y remates escalonados. Posterior un juego de sustracciones para que adquiriera forma de corona o trapecio (en los setentas). Siendo en el periodo estudiado la estela recta, la sesgada con cruz y la curva con sustracciones que asemejan una moldura **gola** (vista en corte) las tres variantes con mayor predominancia.

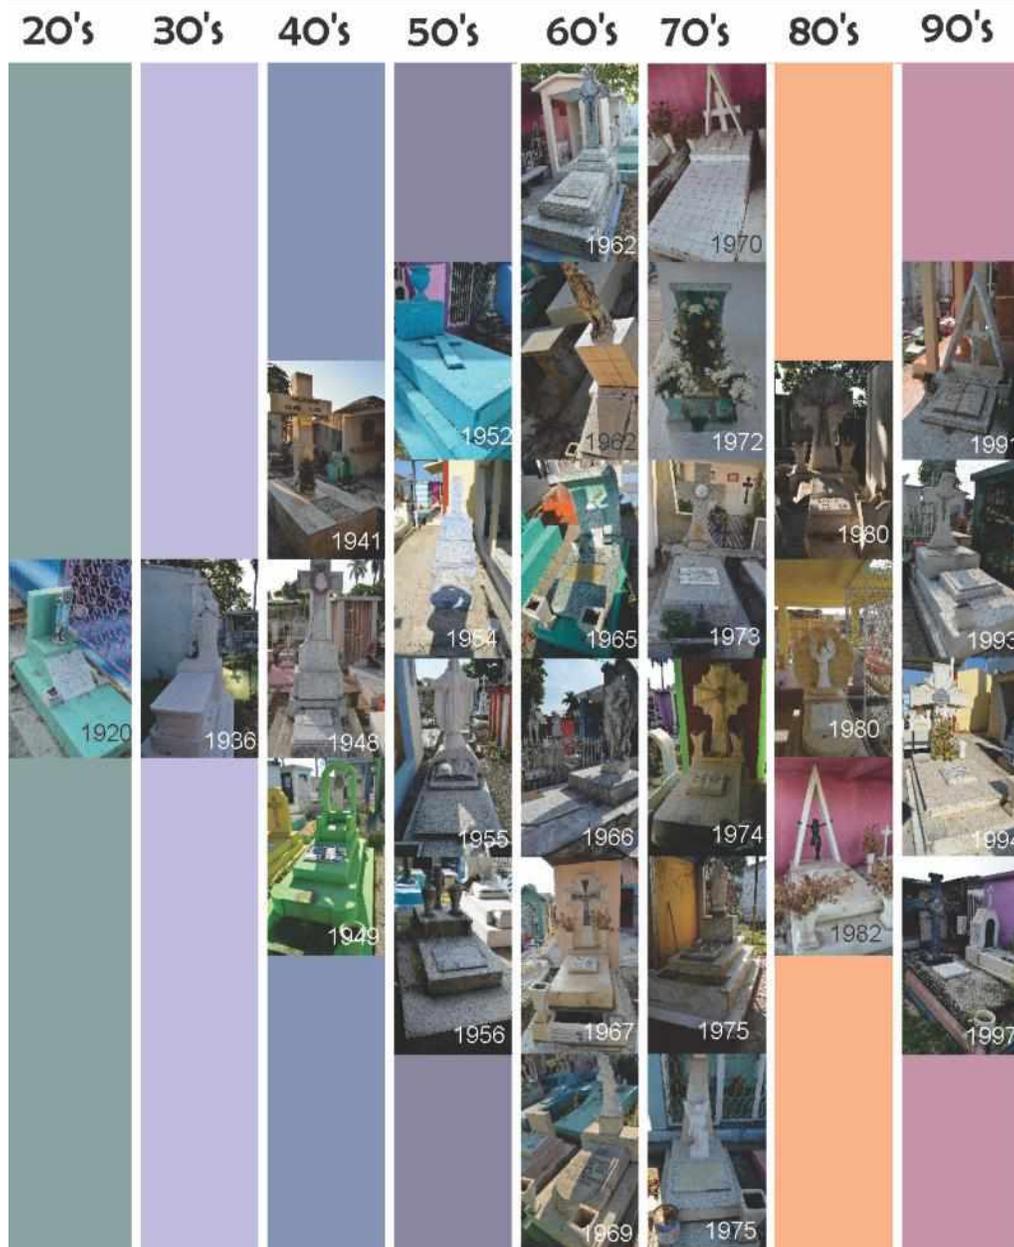
Figura 113. Evolución tumba con escultura. [Imagen] [2019]. Elaborado por M.J.V.N.

Se clasificaron en cuatro variantes, pedestal, estela y escultura; escultura y pedestal, cruz escultural y triángulo. Y un ejemplar único, es un pedestal, sobre este una cruz enmarcada por un arco de medio punto que asemeja la forma de una estela, correspondiente al año de 1949.

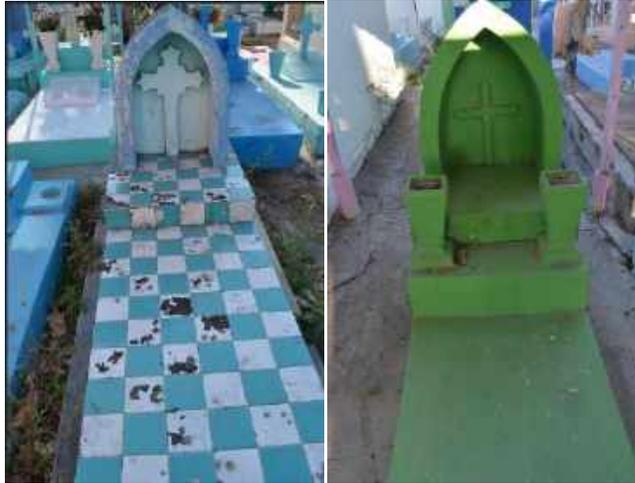
Figura 116. Tumba con cabecera tipo nicho años 30's y 70's. [Foto] [2019]. Elaborado por M.J.V.N.

nuevas tumbas posmodernas. Prueba de ello es una tumba mixta con cabecera compuesta por pedestal y nicho en forma de arco ojival, fechada en 1931. El mismo modelo es replicado en los años 70's.

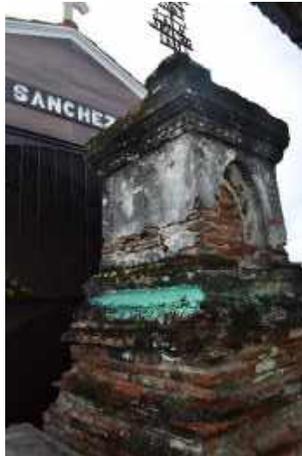
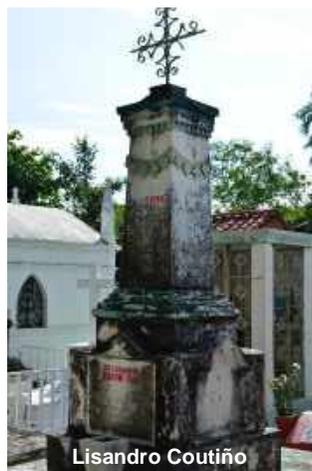
Figura 119. Cipos pedestales monumentos neoclásicos. [Tabla] [2019]. Elaborado por M.J.V.N.

Monumento tipo cipo pedestal, cuenta con un gran basamento que anteriormente contenía una serie de molduras. Se aprecian con claridad las que separan su fuste de su basamento son cima reversa invertida, 1/2 bocel y 1/4 bocel. Asimismo, las que separan su capitel del fuste, son medio bocel, una hilera de dentículos, filete, rudón y filete. Sobre el capitel un pináculo que sostiene unas letras con herrería metálica como epitafio.

Cuenta con un único nicho en su fuste es en forma de arco ojival.

Monumento tipo cipo pedestal conformado por un basamento cuadrangular; una base con inscripciones para epitafio en cada uno de sus cuatro lados; un fuste decorado con hojas de acanto (inmortalidad), que cuelgan de una cinta en relieve; su capitel está compuesto por molduras dentículos, filete, moldura tipo olanes y filete; por último, es rematado por una cruz griega, en herrería pintada de verde. Cuenta con dos jarrones en forma de pirámide hexagonal invertida en sobre el basamento, en la cara principal con epitafios.

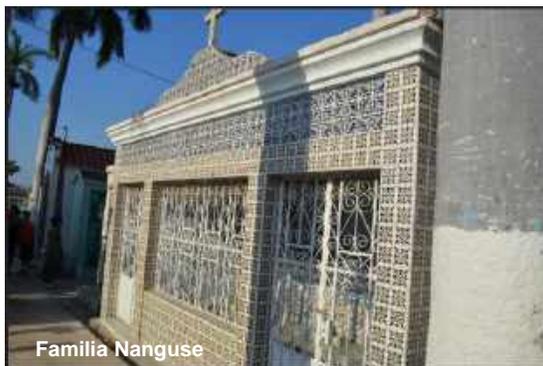
Figura 120. Capilla nacionalista. [Tabla] [2019].
Elaborado por M.J.V.N.

Posterior al año de 1920, en Tuxtla Gutiérrez y ciudades aledañas copiaron las modas de la capital, y se edifican inmuebles de carácter nacionalista como el neocolonia o neindigenista (línea punteada negra) (Zea, 2014, pág. 78). Sólo se halló un ejemplar de 1944 de estilo nacionalista (neocolonial).

Capilla cuya geometría básica es un rectángulo, su fachada principal es la única que cuenta con aberturas, dos vanos de acceso y uno de ventana, todos de forma rectangular.

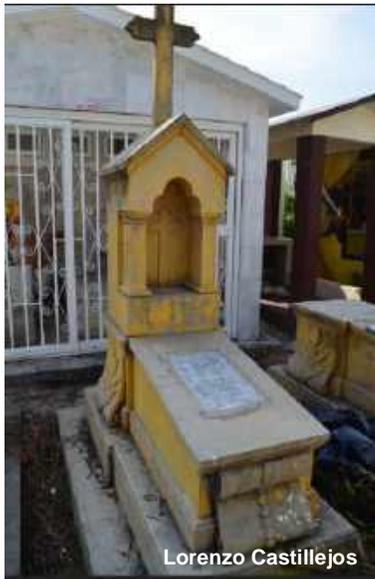
Lorenzo Castillejos

En el panteón de Chiapa de Corzo se hallaron en este periodo (20's) ejemplares de estilo ecléctico e historicista, en los arcos ojivales y **angulares** de los nichos; y el edículo nicho compuesto por columnas de variante **toscano** (neoclásico) que sostienen un arco trilobulado (neomorisco).

Tumba escalonada con cabecera compuesta por pedestal y tipo edículo nicho. Su primer y segundo nivel son en forma de prisma rectangular.

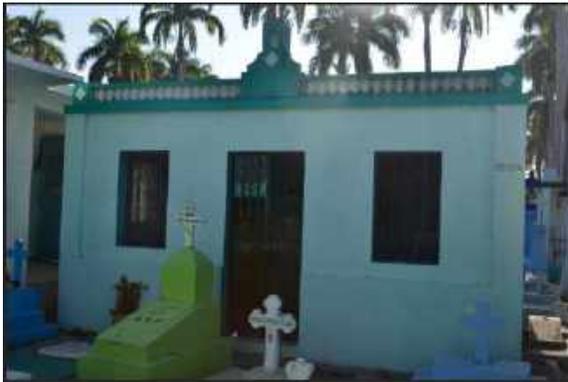
Capilla que hace reminiscencia ART DECÓ. Su geometría básica en fachada es un rectángulo.

Tiene un guardapolvo perimetral en relieve que se une con el desfase de las columnas colocadas en cada esquina de la construcción.

En la fachada principal de observa un remate en el centro del alero, integrado por un prisma rectangular, un elemento trapezoidal de lados curvados, en su centro el mismo cuadrado que se haya sobre las columnas, por último un prisma cuadrangular con una sustracción en rectangular en cada cara.

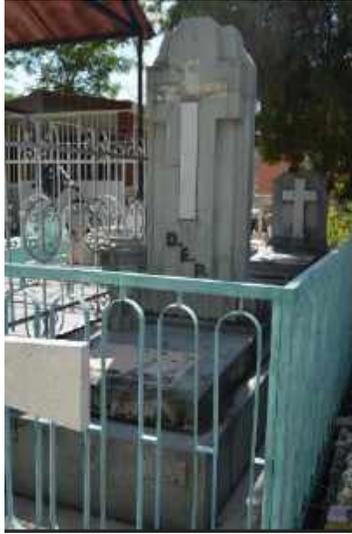
Figura 122. Desarrollo Art Decó. [Tabla] [2019]. Elaborado por M.J.V.N.

Tumba doble con cabecera compuesta por pedestal con terminación ranurada o dentada y una estela con terminaciones en línea recta acentuando su verticalidad; es una cruz principal en primer plano, superpuesta sobre dos planos posteriores, el de en medio más grande que el que se ubica en tercer plano. Forman un remate con terminaciones rectas en quiebre como el de los edificios Art Deco, en esta una cruz con Jesucristo crucificado. El florero es en forma de vasija sostenido por una estructura de cuatro brazos con reminiscencia prehispánica.

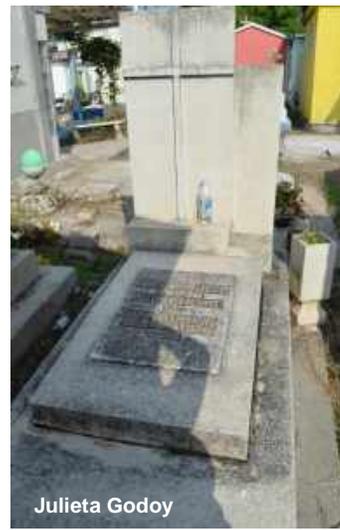
Figura 125. Estela plano recto [Foto] [2019]. Tomado por M.J.V.N.

La corriente del modernismo se hace visible en las estelas conformadas por planos rectos o sesgados, y cruces latinas en relieves sin ornamentos. Se simplificó la estela para que predominara la forma y verticalidad del plano, además las cruces se convirtieron en líneas sobre el plano, jugando con la composición por medio de superposiciones, cortes, sustracciones, adiciones, etc. Estos recursos de diseño; síntesis geométrica, líneas rectas y formas simples, según William Curtis representan el “verdadero vocabulario de los tiempos modernos” (pág. 36).

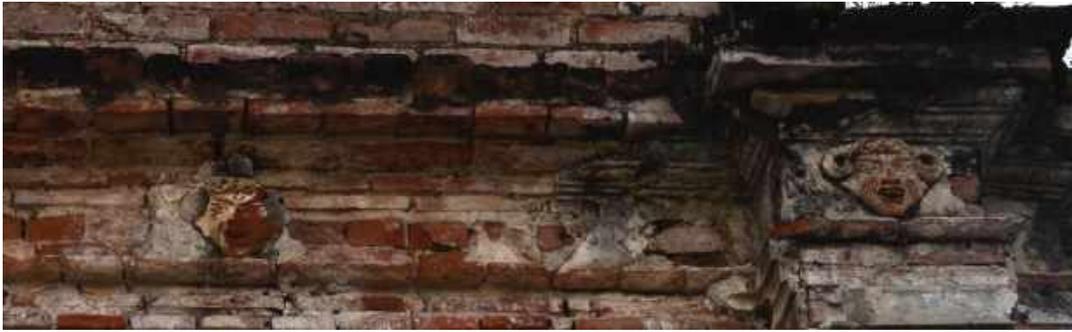
Figura 147. Rostros en el friso [Foto] [2019]. Tomado por M.J.V.N.

Esta sección corresponde a figuras que retoman símbolos e imágenes de épocas antiguas para representar virtudes, valores o creencias. En el inventario sólo se localizó una capilla perteneciente al difunto Rubén Hernández que utiliza rostros humanos en su friso con cuernos de carneros (Véase Figura 147). La creencia popular que se ha difundido en Chiapa de Corzo, es que dichos rostros corresponden a demonios, pero en vista de que se hallaron símbolos **masones** en el cementerio y que en dicha ciudad han vivido miembros de logias masónicas (Ver Anexo pág. 468), existe la posibilidad que dichas figuras hagan alusión a los **sátiros** o faunos o al dios *Fuanus* o Pan, criaturas mitológicas de la cultura griega y romana por lo que se concluye que dicho personaje perteneció a una logia masónica.

Como se observa la mueca de las efigies es burlona, similar al dibujo de Fernández de la Torre. Esta mueca corresponde al carácter cómico con el que eran asociados estos seres, su nombre inspiró el término satírico o sátiras, escenas de burlas cuyo fin era hacer reír a la audiencia (Larousse, 2007, pág. 747).

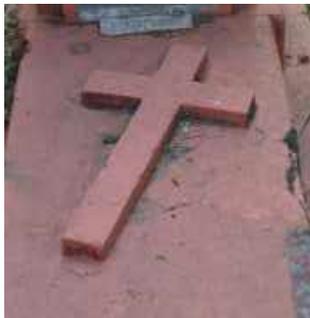
Figura 174. Cruz viajera [Foto] [2019]. Tomado por M.J.V.N.

c) La cruz viajera, es una cruz latina inclinada, dispuesta así para asemejar la que cargó Cristo por la Vía Dolorosa, el camino recorrido hasta llegar a la resurrección. Sufrimiento y penitencia antes de alcanzar la gloria. Manifiesta el martirio de Jesús y lo conmemora al ser una muestra de amor por la humanidad, además refiere que cualquier pecado cometido puede ser redimido, aunque el proceso sea doloroso, se podrá acceder al paraíso. Ligar la cruz viajera con una palma, como se expuso previamente, manifiesta que se alcanzó la resurrección.

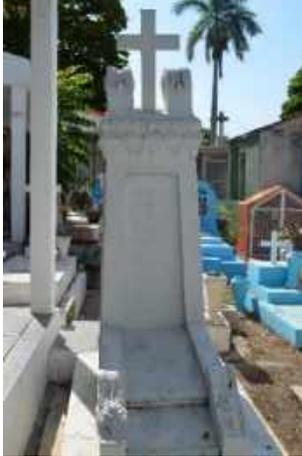
Figura 176. Trono [Foto] [2019]. Tomado por M.J.V.N.

con una cruz rematando su cabecera. Su forma puede aludir a una cita en el último libro de la Biblia, en Apocalipsis 4, 1-3:

Este último libro también conocido como revelaciones, son las profecías de San Juan que Cristo le permite ver, la cita anterior revela la existencia de un mundo separado del terrenal en donde Dios permanece sentado observando la lucha contra el mal de los seres humanos. En virtud de ello el monumento funerario en donde yacen los restos de la Sra. Doña Dominga Sánchez, pretende recrear el trono visto por San Juan en donde permanece el Todopoderoso, en el cielo como recordatorio del reino al que parte.

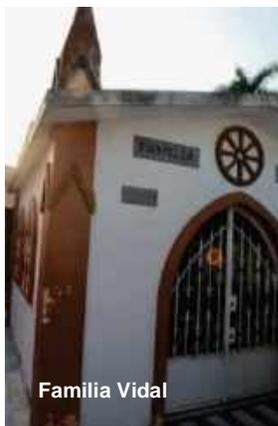
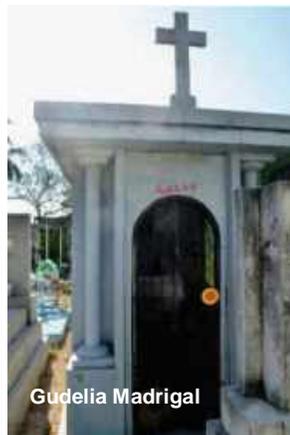
Figura 177. Capillas con autor [Foto] [2019]. Tomado por M.J.V.N.

Se buscó algún distintivo en el inmueble como firma o nombre que el autor plasmó para que fuera identificado como el autor intelectual. Fueron cinco, pero dos de estos con sólo una capilla de autoría (Figura 177): una construida por el Arq. Carlos A. Vidal Lecona para su propia familia y otra elaborada por J. A. Gómez G. En consecuencia, de las abreviaturas utilizadas y al carecer de

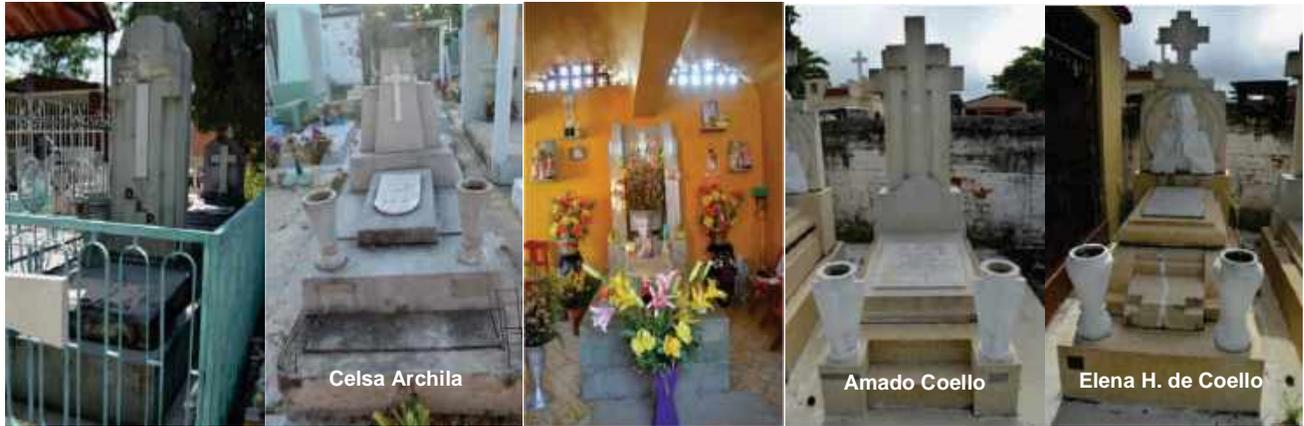
Figura 181. Obras de Augusto Bonfigli [Foto] [2019]. Tomado por M.J.V.N.

En el Panteón Municipal de Chiapa de Corzo, se identificaron cinco ejemplares con la firma de Augusto Bonfigli en una placa metálica ubicada en el peralte de su primer nivel.

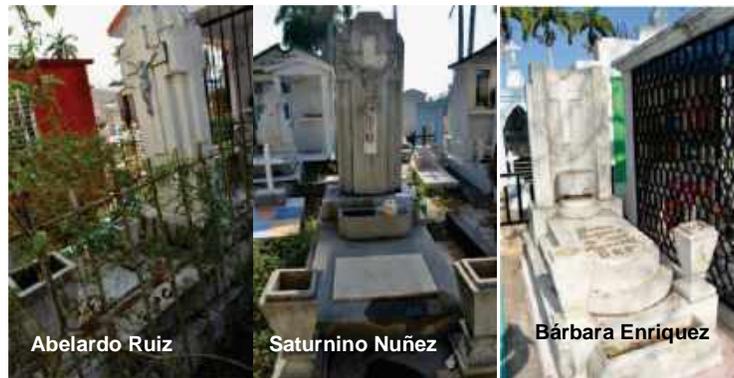
Figura 182. Ejemplares sin autor [Foto] [2019]. Tomado por M.J.V.N.

Aunado a esos monumentos, se descubrieron tres inmuebles más que repiten el diseño de los ejemplares uno y tres, no obstante, estos carecen de la placa con la firma y de la tipografía futurista en su placa de epitafio.

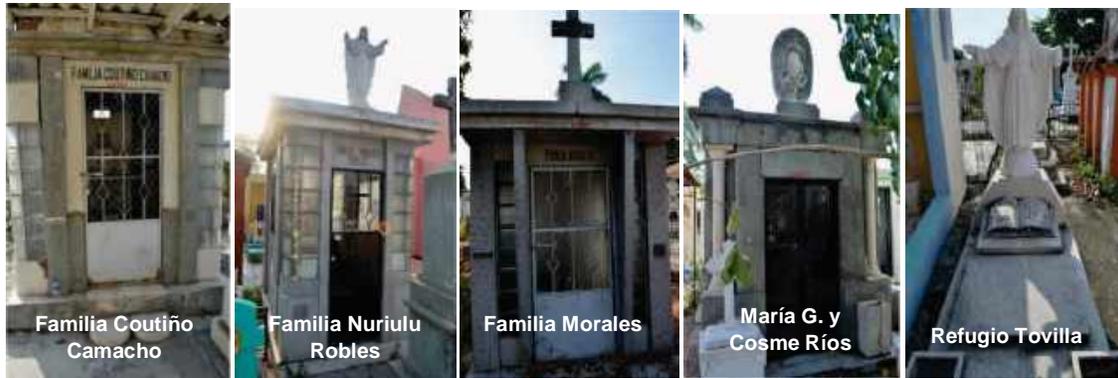
Figura 183. Obras de Manuel Cameras Pola[Foto] [2019]. Tomado por M.J.V.N.

De igual modo este artista fue el encargado de crear distintas obras funerarias en el panteón esto lo demuestra su firma grabada en cinco ejemplares, cuatro de los cuales son capillas. Su composición corresponde a la variante número cuatro, explicada en el apartado análisis tipológico compositivo. A pesar de que el primer ejemplar fue obra de J. A. Gómez G, este reinterpretó el diseño, modificándolo y adaptándolo para integrar materiales prefabricados como el vitrobloc.

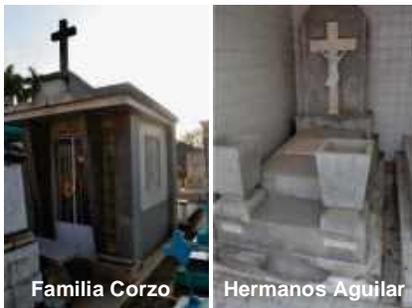
Figura 185. Obras de Domingo Cameras [Foto] [2019]. Tomado por M.J.V.N.

De este personaje no se ha encontrado información, se infiere que fue familiar de Manuel Cameras por su apellido y porque el ejemplar encontrado es similar a los diseñados por este. Su establecimiento se ubicaba en la Av. Domingo Ruiz.
