VESTIGIOS DEL PASADO EN EL ESCENARIO FÚNEBRE
DEL PARACHICO: EL PANTEÓN MUNICIPAL DE
CHIAPA DE CORZO, CHIAPAS.

UNIVERSIDAD AUTÓNOMA DE CHIAPAS
FACULTAD DE ARQUITECTURA
CAMPUS I

MAESTRÍA EN ARQUITECTURA Y URBANISMO
LÍNEA: HISTORIA Y CONSERVACIÓN
TESIS PARA OBTENER EL TÍTULO DE:
MAESTRO EN ARQUITECTURA Y URBANISMO

TOMO I

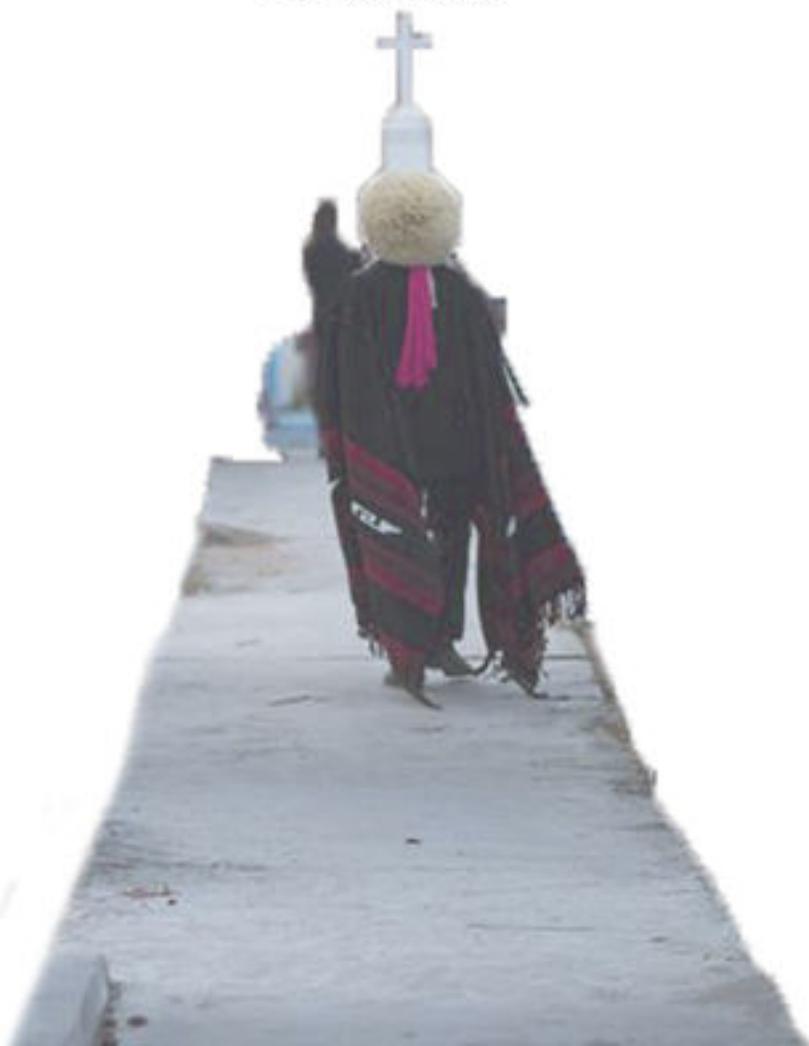
Folio:E009

Se le desplomó un pedazo de la cruz de mármol gris oscuro y perdió el medallón central. Cuenta con varias fisuras y una grieta que va en diagonal de la estela al segundo nivel de la tumba, de esta sale vegetación parasitaria. Su placa de epitafio presenta crecimiento de organismos parasitarios.

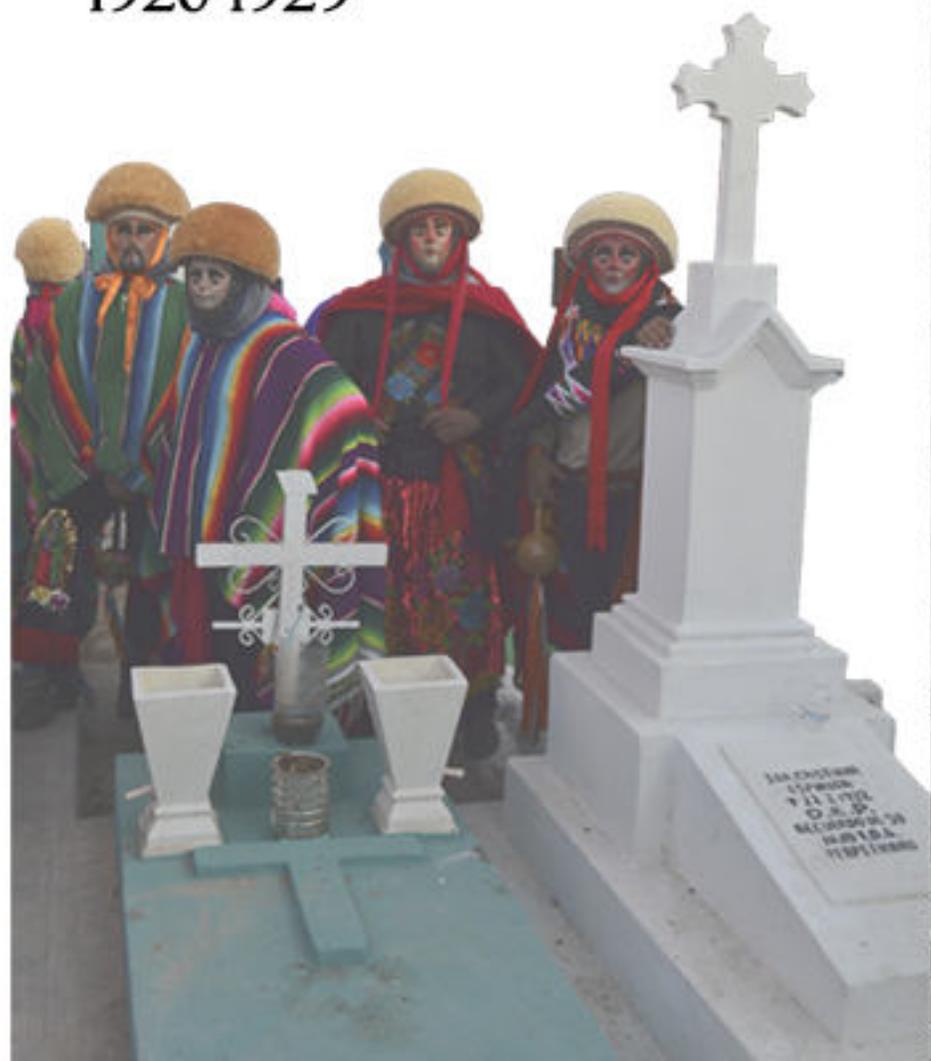
Folio:E015

Perdió un jarrón. Debido a la falta de mantenimiento periódico se encuentra rodeada de organismos parasitarios y vegetación menor. Posee grietas y fisuras.

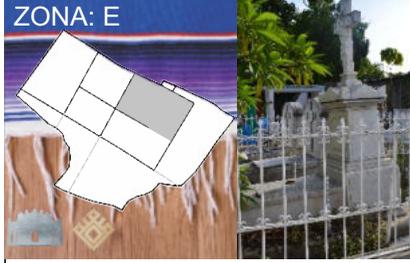
NOMBRE: NULBERTA CASTRO **Folio:**E045

AÑO: 1934 ESTILO: REMINISCENCIA NEOCLÁSICA

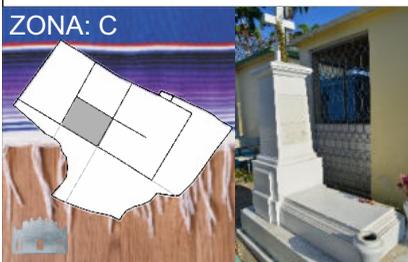
NOMBRE: CONSTANCIO ABIGAIL PASCACIO **Folio:**C065

AÑO: 1936 **ESTILO:** REMINISCENCIA NEOCLÁSICA

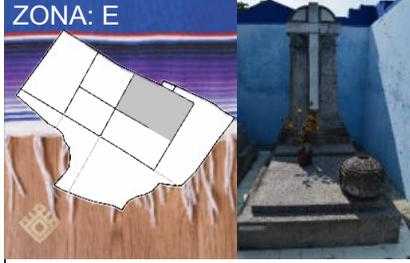
Tumba sencilla, con cabecera tipo pedestal con base cuadrada y terminación de punta (diamante). Sobre esta una cruz variante de la flordelisada. Cuenta con una placa de epitafio sobrepuesta y partida a la mitad por una grieta. A cada lado de esta un florero en forma de pirámide cuadrangular invertida. No cuenta con iconos ni figuras.

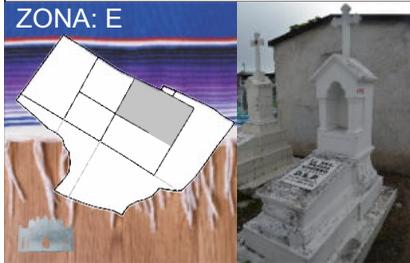
Folio:F098

ZONA: E
AÑO: 1945 ESTILO: ECLÉCTICO
AUTOR:
ELEMENTO HORIZONTAL
 TUMBA SENCILLA
 TUMBA DOBLE
 TUMBA ESCALONADA

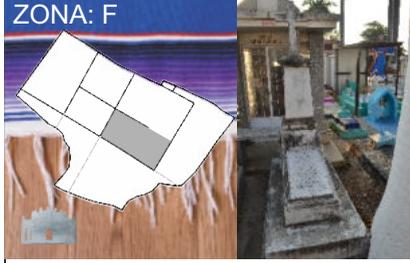
Folio:F100

ZONA: F
AÑO: 1940 ESTILO: REMINISCENCIA NEOCLÁSICA
AUTOR:
ELEMENTO HORIZONTAL
 TUMBA SENCILLA
 TUMBA DOBLE
 TUMBA ESCALONADA

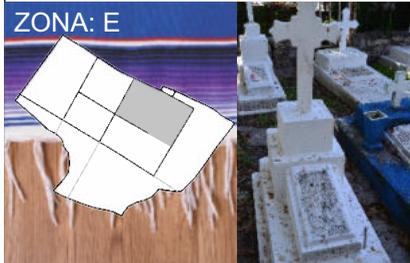
Tumba doble con cabecera compuesta por doble pedestal sencillo y el segundo ranurado con un grabado en el centro de la Virgen de Guadalupe. Sobre este una cruz trebolada, que ejemplifica la Santísima Trinidad o el árbol de la vida; y dos jarrones tipo basijas.

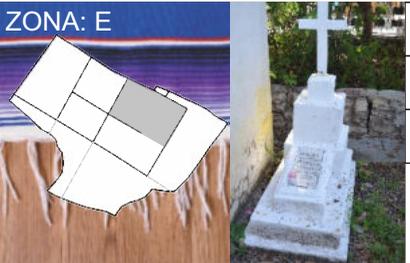
Tumba escalonada en tres niveles, con una cabecera compuesta por pedestal en dos niveles y una cruz neogótica. No posee íconos ni decoración.

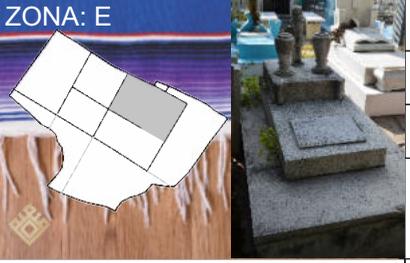
Tumba sencilla con pedestal y cruz. No posee íconos ni decoración.

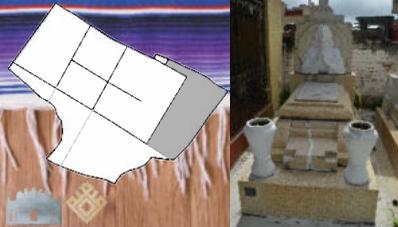
ZONA: H

Tumba doble con cabecera compuesta por pedestal, el cual tiene un remate curvo en su cara frontal; y estela conformada por tres columnas superpuesta dos en segundo plano de las mismas dimensiones y la tercera más grande en primer plano. Su placa de epitafio yace en su segundo nivel. Cuenta con dos floreros en forma de copa sostenidos por una base de cuatro ejes o apoyos. Todo es simulado pues se encuentra esculpido en un sólo bloque. En su primer nivel en su cara frontal dos placas metálicas, una en donde se lee "Perpetuidad", la otra "Augusto Bonfigli Av. Reforma 908 Puebla".

AÑO: 1954 **ESTILO:** REMINISCENCIA ART DECO
AUTOR: AUGUSTO BONFIGLI**ELEMENTO HORIZONTAL**

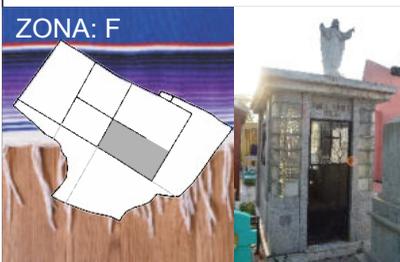
Tumba sencilla con pedestal y remate (tipo espadaña) terminado en cruz. Sobre una base o losa de concreto. Cuenta con dos jarrones en forma de pirámide hexagonal invertida frente a su cabecera a cada lado. No cuenta con iconos ni figuras.

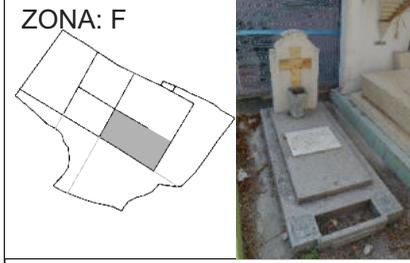
Tumba sencilla con pedestal y remate (tipo espadaña) terminado en cruz. El remate contaba con un relieve circular, semejante a un medallón. Actualmente se encuentra tan desgastado que es imposible identificar la figura. Se deterioró la placa de epitafio original por lo que colocaron sobre esta una nueva hecha de granito blanco. Con dos jarrones en forma de pirámide rectangular invertida frente a su cabecera.

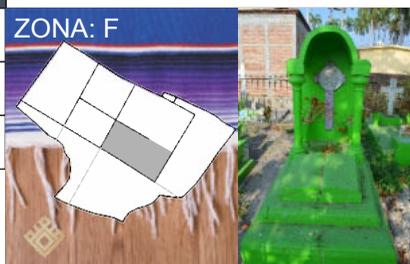
Tumba escalonada (tres niveles), cuenta con cabecera compuesta por pedestal y estela con terminación escalonada. En su centro una cruz con el medallón del Sagrado Corazón de Jesús. Ejemplifica el amor de Jesús por nosotros, su sacrificio, la agonía y purificación del alma, sus manos abiertas al cielo son señal de intercesión por nuestra salvación. Frente a la estela se desfasa parte del pedestal, este sostiene una placa de epitafio. El tercer nivel porta una cruz con una placa de epitafio en su centro. Este nivel se encuentra escalonado, del stipe de la cruz, al segundo nivel de la tumba hay tres escalones de cada lado. Cuenta con dos jarrones sobre el tercer nivel, presentan forma de pirámide cuadrangular invertida entre la cabecera y la cruz.

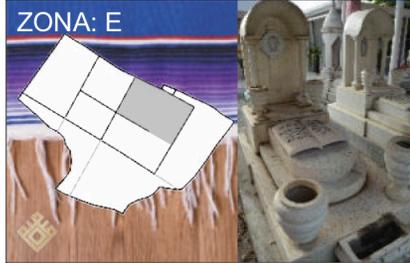
Tumba sencilla rodeada por una estructura de concreto conformada por dos columnas y firme, un muro en la parte de la cabecera de la tumba que junto con las columnas sostiene una losa. En este muro están colocadas tres ménsulas triangulares una central escalonada en la parte inferior tiene agregada una pequeña ménsula de la misma forma que las laterales a esta; es un medio octógono terminado en punta diamante. La central sostiene un retrato, las laterales (forma diamante) se encuentran huecas, son pequeños floreros. Asimismo cuenta con dos floreros más en forma de pirámide invertida, frente al muro, detrás de la tumba.

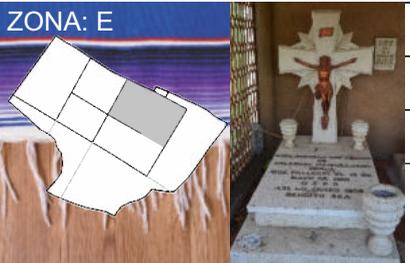
Tumba doble con cabecera compuesta por pedestal y escultura de cruz latina tipo paté, de su centro despiden rayos que salen de un Jesús crucificado metálico. Cuenta con cuatro jarrones en forma vegetal dos al pie de la tumba y dos sobre el pedestal.

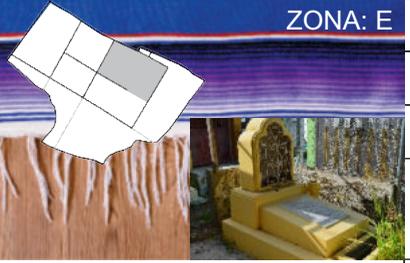
Tumba doble, con cabecera compuesta por pedestal y cruz. No cuenta con iconos ni inscripciones.

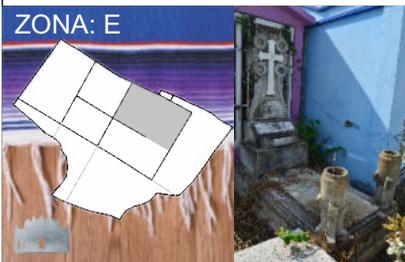
ZONA: E

Tumba doble con cabecera tipo estela, en forma de plano rectangular sesgado formando una escuadra de 60° y 30°, este último ángulo fue cortado para generar una terminación recta. Sobre la hipotenusa de la estela, una cruz hecha de perfiles metálicos con Jesús crucificado en color dorado. Su epitafio está conformado por letras metálicas dispuestas en su estela y en su segundo nivel. Cuenta con un único florero en forma de prisma cuadrangular a los pies de su primer nivel. Ambos personajes populares de Chiapa de Corzo, el primero, fue entrenador y responsable del equipo de básquetbol y de la selección del municipio. La segunda fue fundadora de la escuela secundaria federal José Emilio Grajales Moguel y regidora del Honorable Ayuntamiento Municipal de Chiapa de Corzo durante la administración del profesor Pedro Verón Pascasio.

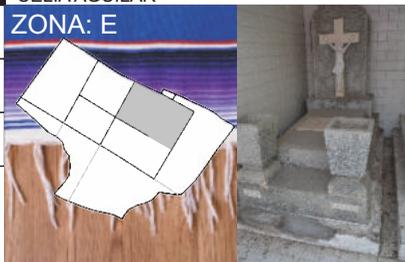
ZONA: E

Tumba sencilla, como cabecera una cruz trebolada que representa a la Santísima Trinidad, a cada lado de esta un florero en forma de pirámide cuadrangular invertida. Cuenta con un pequeño cuadrado frente a la cruz donde se encuentra pintado el nombre de la difunta.

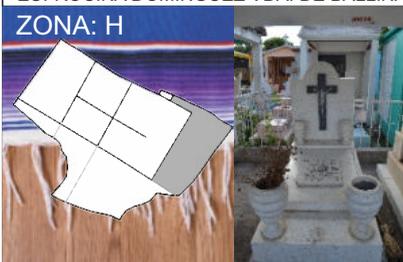
ZONA: H

Tumba doble con cabecera compuesta por pedestal y estela rectangular con una adición en su centro de un remate curvo. Esta porta una cruz de granito negro con Jesús crucificado. La placa de su epitafio se ubica en su segundo nivel. Cuenta con cuatro jarrones conformados por anillos en degradación; dos sobre el pedestal a cada lado de la estela y dos a los pies del primer nivel. El ejemplar se emplaza sobre una losa o base de concreto.

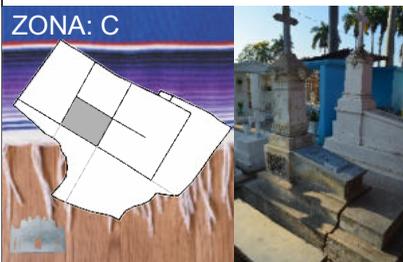
ZONA: C

Presenta desgaste de su recubrimiento, ornamentación y pintura. Su epitafio se borró y fue escrito sobre este con pintura negra. Tiene una grieta que pasa por su segundo y primer nivel.

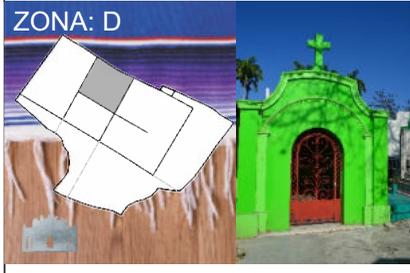
Presenta desgaste de pintura. Cuenta con una grieta en el capitel de una de las columnas que delimitan la fachada, de igual modo una grieta que parte de la unión de la columna con el remate generando una grieta en diagonal en donde ha crecido vegetación menor. Perdió parte de la moldura de una de sus columnas.
